Залы Дома поэтов. Подвал в Трёхпрудном переулке, д. 8, представляет собой уникальное архитектурное пространство, сохранившее подлинные строительные технологии конца XIX – начала XX века. Его стены, лестницы, перекрытия и проёмы выполнены вручную из аутентичных материалов (бут, кирпич, известковый раствор). Слои кладки раскрыты частично, что позволяет видеть “живую археологию здания”. Сохраняет оригинальную структуру дореволюционного дома. Демонстрирует подлинные строительные методы, утратившиеся в современной практике. Обладает высокой визуальной выразительностью и музейным потенциалом. Может служить объектом показа в рамках культурных маршрутов и исследований архитектурной истории Москвы.

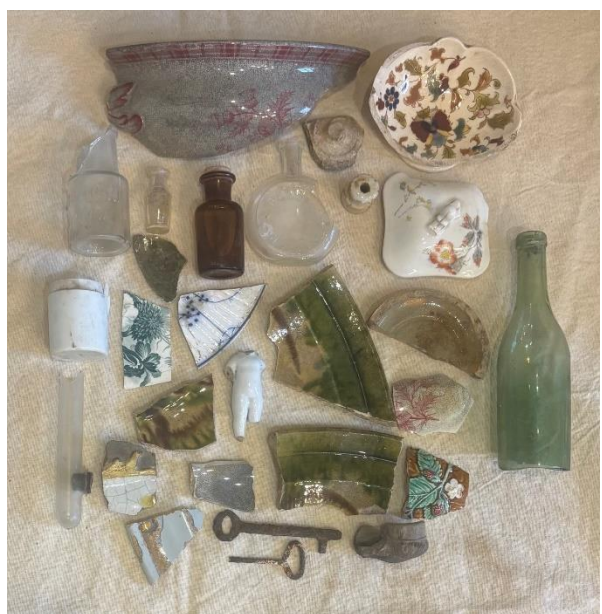
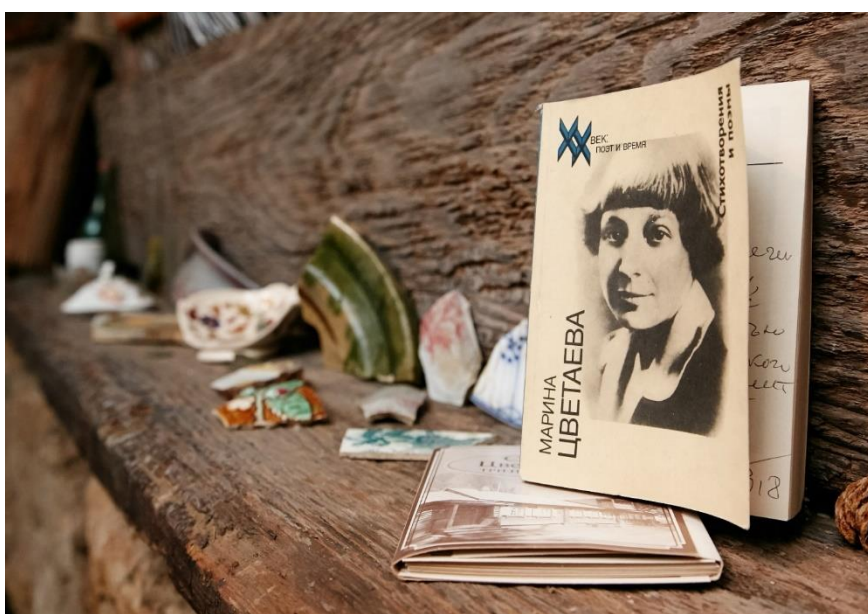
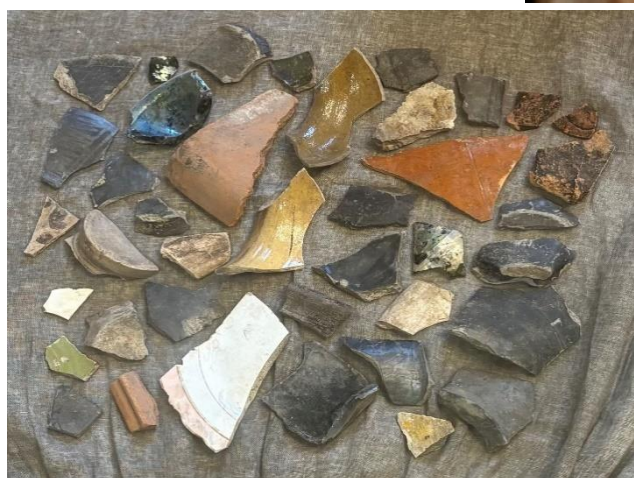
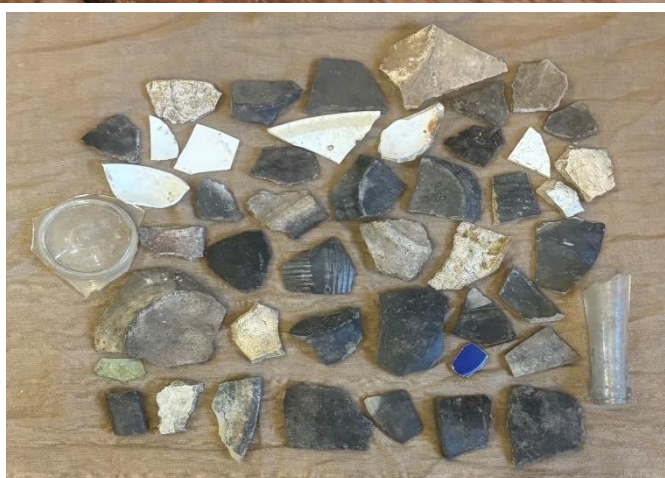
1. Керамика и фаянс: Фрагменты мисок, чаш, блюдец с ручной росписью, характерной для конца XIX — начала XX века. Яркие орнаменты (цветочные и геометрические) говорят о домашней утвари интеллигентной городской семьи. Особенно примечательна большая чаша с красной росписью по серому кракелюру — типичная посуда для сервировки стола в московских квартирах 1900-х.

2. Бутылки и аптечная тара: Стекланные флаконы и бутылочки разных размеров: от аптекарских (коричневые и прозрачные с узким горлом) до столовой бутылки (зелёное стекло). Сохранившийся пузырьёк из янтарного стекла — вероятно, использовался для хранения настойки или микстуры. Пробирка и ампула могут быть связаны с лечебными или творческими экспериментами, возможно, связанными с химией, которой увлекалась Анастасия Цветаева.

3. Фарфоровая статуэтка (обломок детской игрушки): Тело фарфоровой куклы — эмоциональный и трогательный артефакт, символ детства и памяти. Игра с этой мезиновой куколкой описана Мариной Цветаевой в произведении «Мой Пушкин».

4. Железные старинные ключи — скорее всего, от внутреннего замка, комода или шкафа. Их сохранность говорит о надёжности старых замочных технологий и важности запираемых вещей в быту.

5. Артефакты с росписью золотом: Фрагменты покрыты настоящей золотистой краской — это элементы нарядной посуды или декоративной плитки.

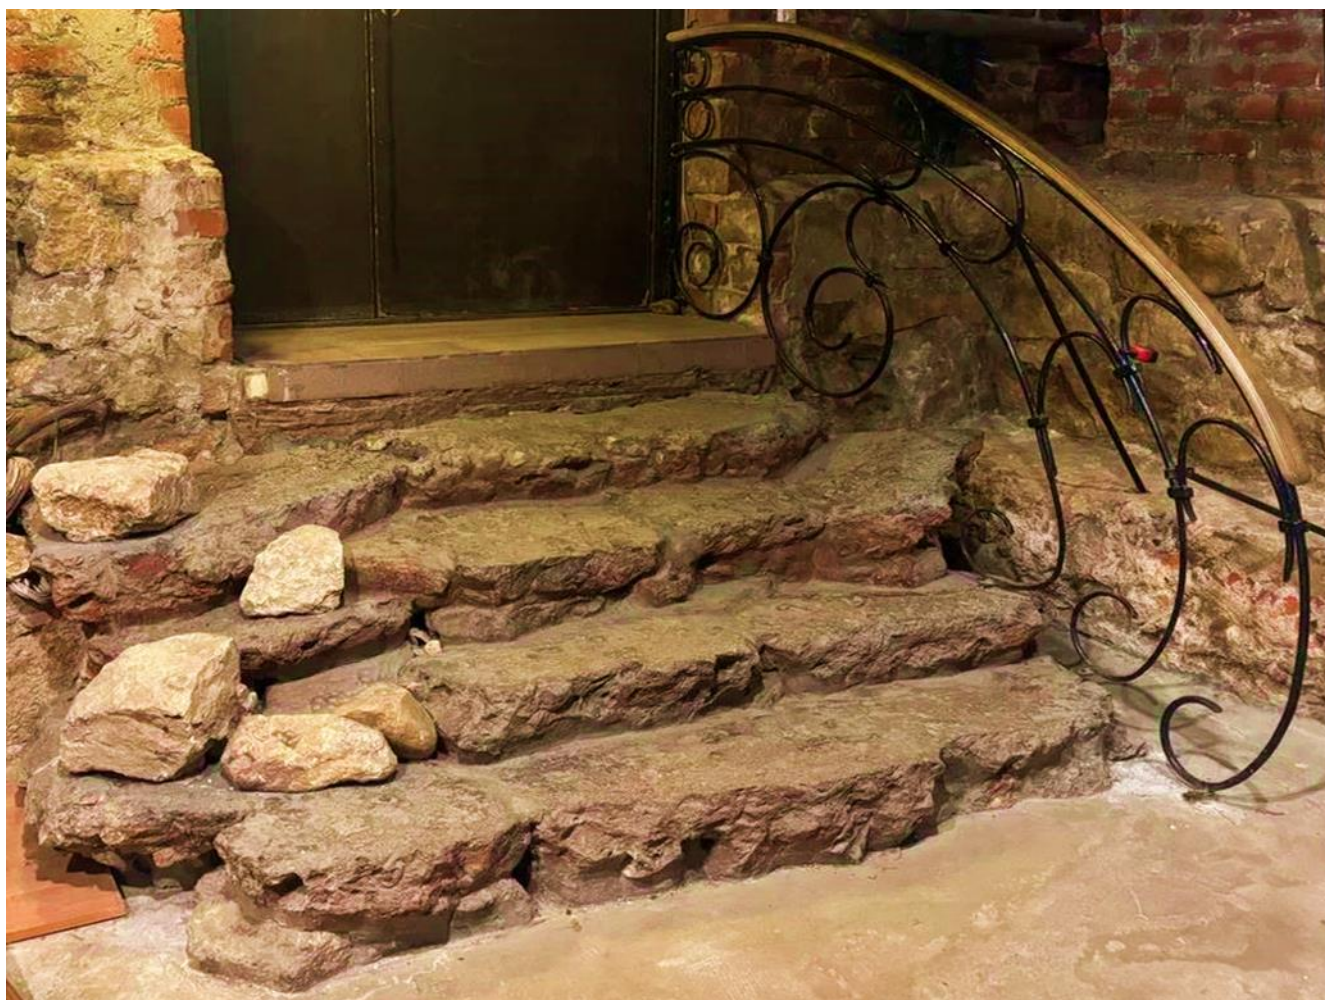
Входная каменная лестница на бутовом фундаменте в Дом поэтов (в подвальное помещение здания) - архитектурный элемент внутренней части дома. Основные ступени выполнены из дикого камня или бутового кирпича, спаянного известково-песчаным раствором. Ступени нерегулярной формы, без четкой геометрии, что говорит о ручной кладке без опалубки и декоративной отделки. Частично разрушенные и обнажённые конструктивные слои, что даёт ценную информацию о строительных технологиях соответствующей эпохи. Новое, стилизованное металлическое кованое перило с художественными завитками, закреплённое позже, диссонирует с аутентичным нижним уровнем, но визуально подчёркивает старину.

Архитектурно-историческая ценность: Эта лестница представляет историко-археологический интерес как сохранившийся элемент первоначального строительства. В экспозиции музеев или при реконструкции зданий её часто сохраняют в первозданном виде как материальное свидетельство эпохи.

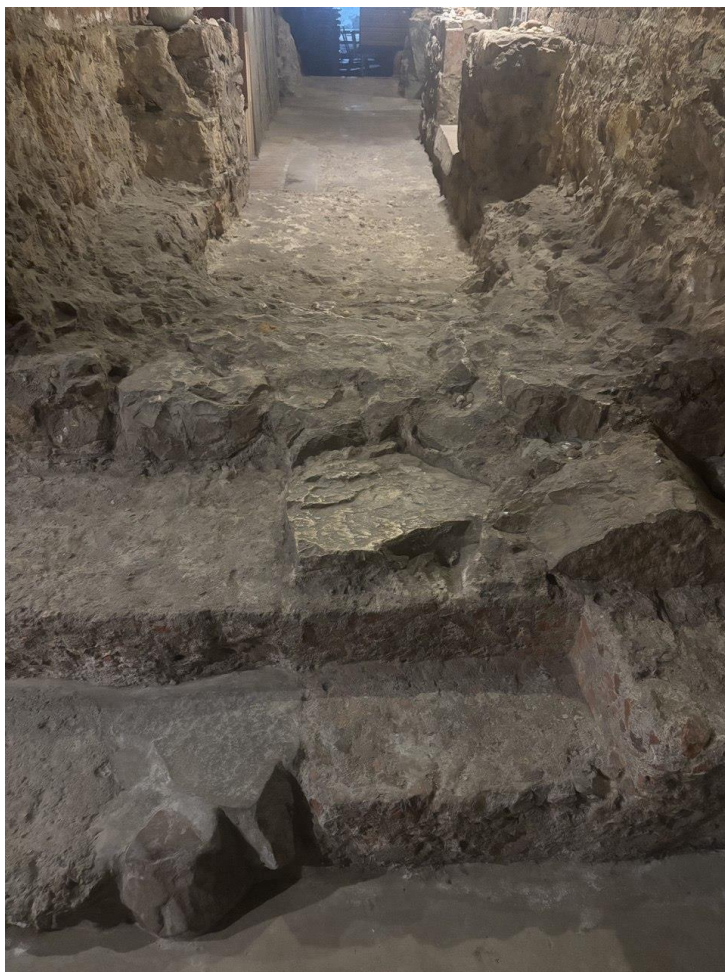
На фотографии изображён протяжённый каменный проход, выложенный из бутовой кладки, с фрагментами вырубленных или сложенных ступеней. Это один из самых выразительных элементов подвала — по сути, каменная улица внутри здания, сохранившаяся в почти первоизданном виде. Архитектурное описание элемента: Проход сложен из бутового камня, неровного, разного по форме и размеру, уложенного вручную с минимальной обработкой. Отдельные участки выровнены кирпичом, видимым по краю ступеней — вероятно, поздней вставкой, подчёркивающей более ранний слой каменной кладки. Стены по обе стороны также выполнены из бута, создавая коридор с устойчивыми стенками. Видны следы времени: сколы, частично стёртые грани, выемки — это говорит о многолетней эксплуатации, возможно, более 100 лет. Тем не менее кладка прочная, с хорошим сцеплением, без разрушений, что говорит о высоком качестве первоначальной постройки. Культурная и историческая значимость: Этот коридор — не просто соединительный элемент подвала, а настоящий археологический пласт архитектуры. Он позволяет буквально пройти по истории: ощутить масштаб, пропорции, материалы, с которыми работали строители позапрошлого века. Благодаря использованию бутового камня, пространство сохраняет атмосферу мастерства и ручного труда. Такие элементы крайне редки и представляют музейную ценность, особенно в жилом доме. Это живая археология, где камень хранит тяжесть времени и звуки ушедшей жизни.

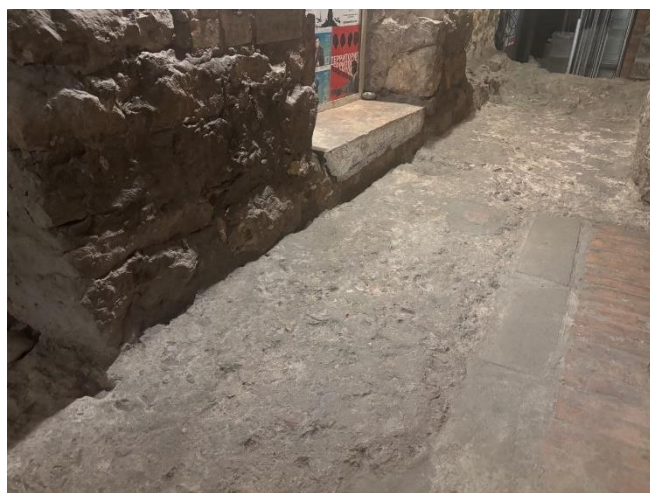
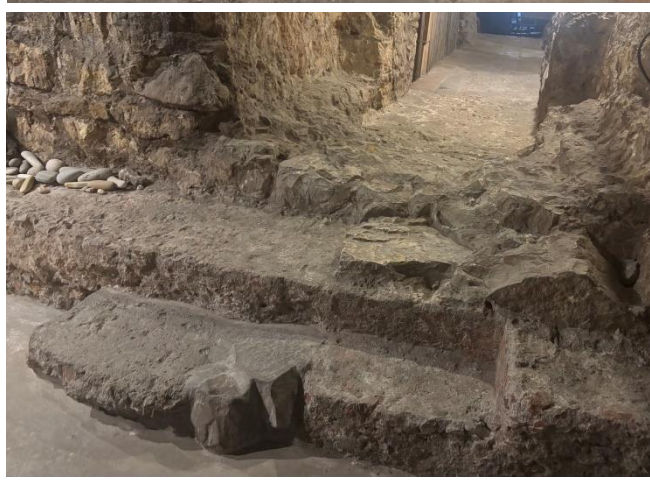
Фрагмент фундаментной кладки конца XIX – начала XX века. Нижний ярус выполнен из бутового камня на известковом растворе — один из традиционных способов закладки фундаментов в московской архитектуре. Верхняя часть надстроена из керамического кирпича, что свидетельствует о многослойной структуре здания и отражает строительные технологии своего времени.

Форма и линия перехода между камнем и кирпичом неровная, что свидетельствует о первичной ручной укладке без формовки и обрезки. Возможно, фундамент строился с учётом неровностей грунта. Окно с металлической решёткой указывает на вентиляционную или световую функцию помещения. Такой участок — это аутентичный строительный элемент, часто скрытый под штукатуркой. Его раскрытие позволяет увидеть подлинную конструктивную структуру здания.

Он подтверждает возраст постройки и может быть ценным при реставрации или включении здания в реестр объектов культурного наследия. Подобные бутовые основания обеспечивали устойчивость к подвижкам, влажности и служили десятилетиями.

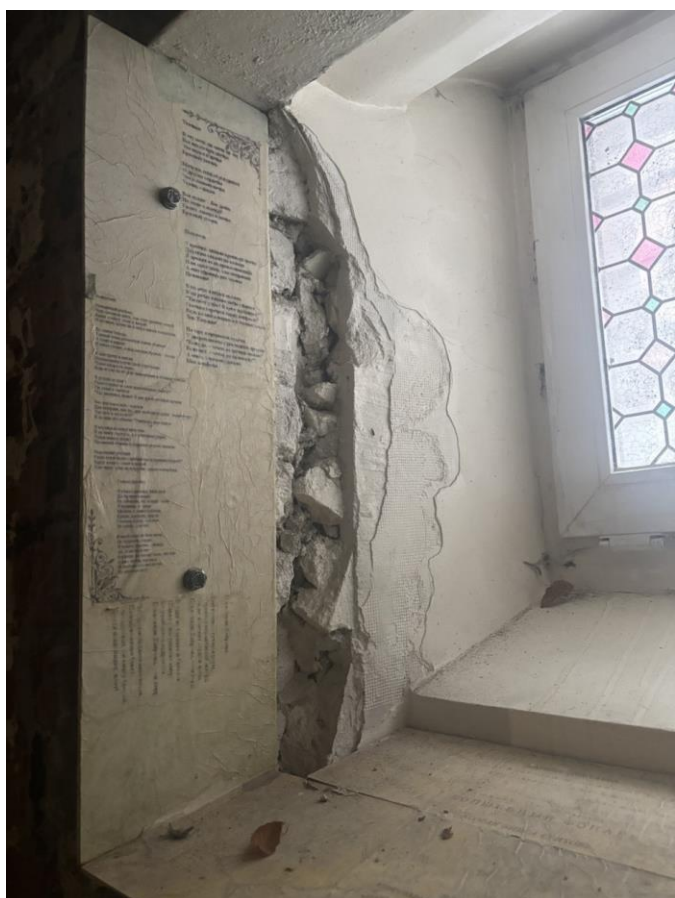
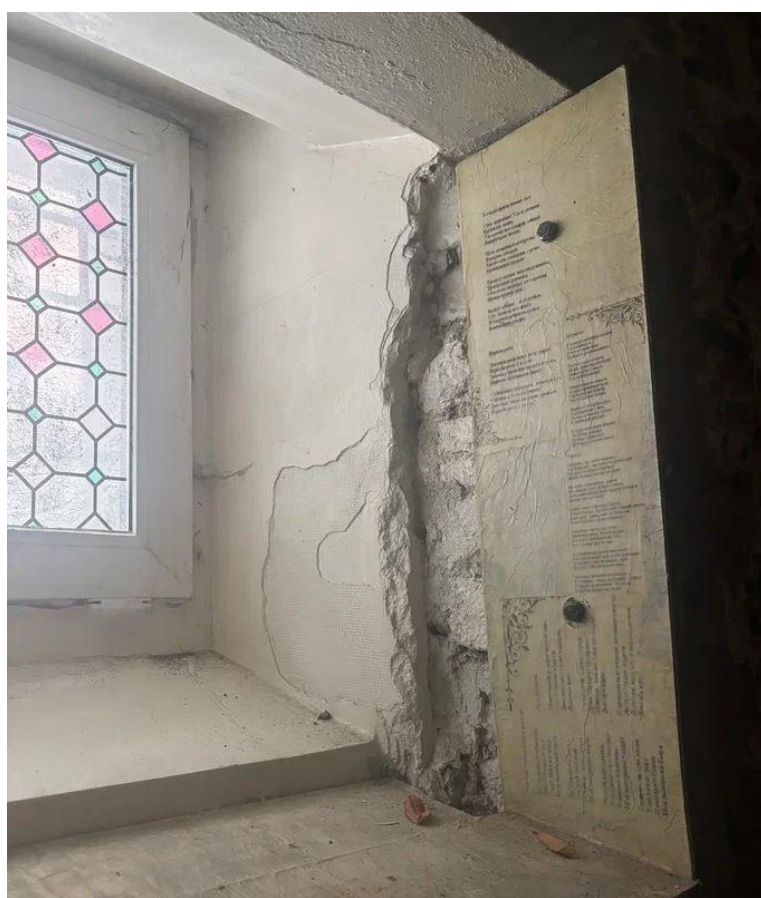
На фотографии изображены старинные деревянные балки, элементы оригинальных перекрытий, опор или настила, найденные и хранящиеся в подвале здания. Их сохранность, форма и структура несут важную информацию о строительных технологиях и материалах своего времени. Балки изготовлены из массивного ствола хвойного дерева (сосна), что характерно для застройки XIX века. Видны годовые кольца, трещины от времени и ручная обработка топором или стругом — это подтверждает отсутствие машинной распиловки. Одна из балок имеет овальное ручное сужение (возможно, конец был вмонтирован в стену или предназначен для врубки). Поверхность дерева неровная, с характерными следами износа и почернения от времени. Сейчас они являются полноценными историко-архитектурными артефактами. Эти балки — живое свидетельство ручного труда столяров и плотников рубежа XIX–XX веков. Они не просто конструктивные элементы: это предметы материальной культуры, отражающие уровень ремесла, качество древесины и строительные методы эпохи. Их годовые кольца и трещины — это своего рода биография дерева, которое росло сотню лет, а затем прослужило людям столетие. Дерево не распилено — оно выстругано вручную, вырублено топором. Такой метод строительства уже почти не встретишь: без техники, но с искусством. Эти бревна и балки принадлежат одному из строений Усадьбы Цветаевых, они - экспонаты музейной экспозиции Дома поэтов.

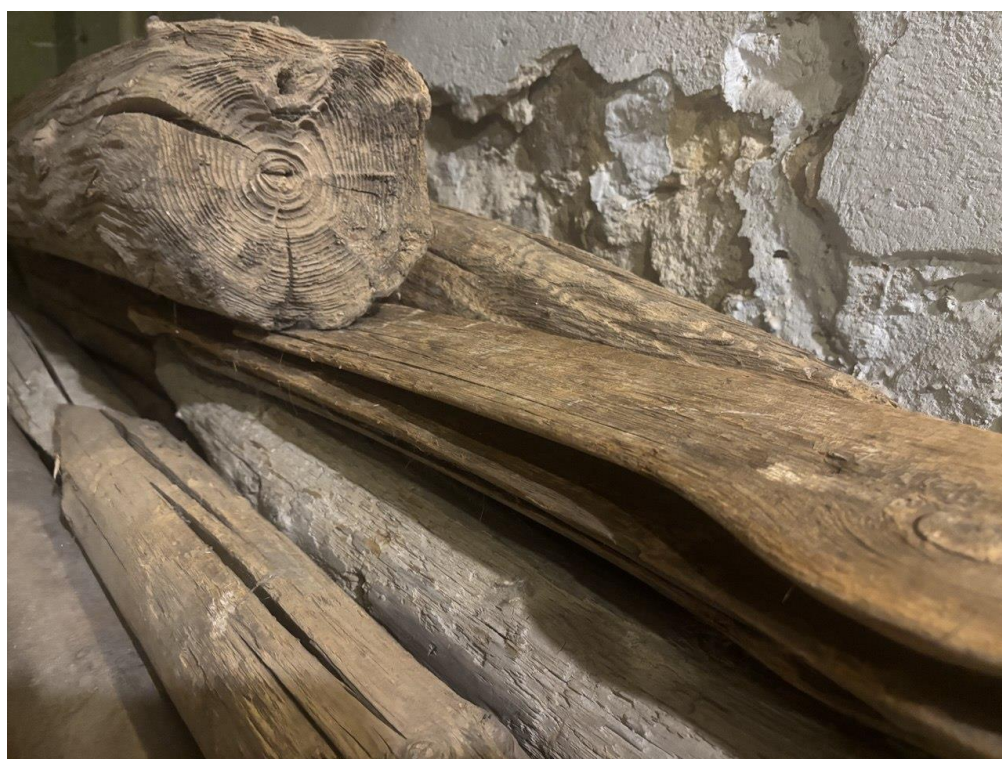
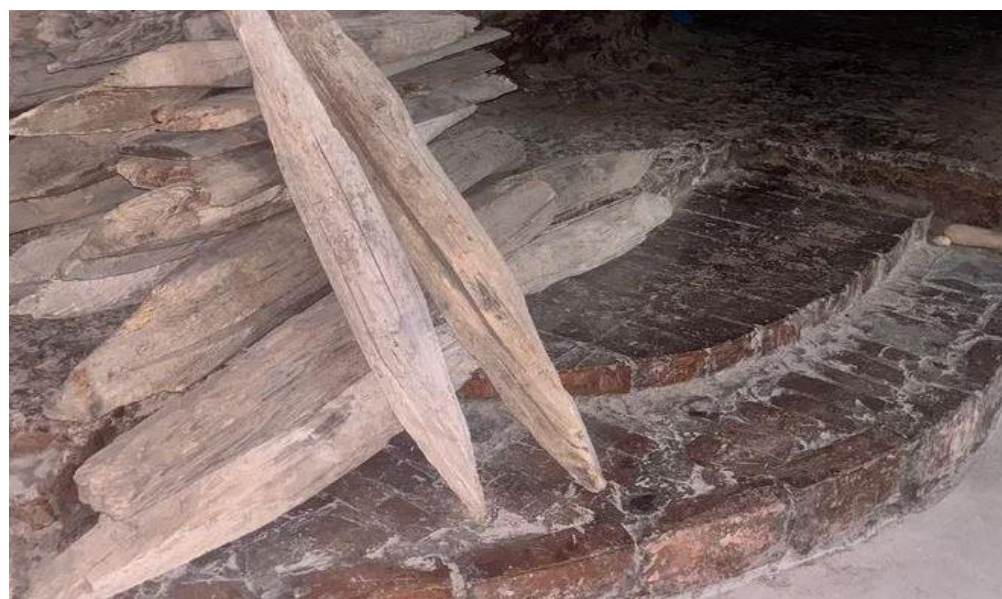
Потолочные балки (двутавры) с маркировкой. Маркированные балки, представляют архитектурную и историческую ценность, особенно в контексте документирования времени строительства: широкий диапазон дат от 1898 до 1945 подтверждает растянутое во времени строительство здания. На фотографиях четко просматриваются: клеймо «НОВ. РОС. ОБЩ. IV 95», которое связано с «Новороссийским обществом каменноугольного, железоделательного и рельсового производств». Общество было основано в 1869 году для разработки каменного угля на юге России, устройства чугуноплавильного и железоделательного заводов; клеймо КУЗ. М.З. им. СТАЛИНА I У. 1945 XI м. - Кузнецкий завод им. Сталина – первенец сталинской индустриализации, рельс типа I У, мартеновский», такие куски рельс являются важнейшими артефактами. Их можно считать памятниками промышленного зодчества и типовой архитектуры послевоенного СССР.

1945 г. указывает на надстройку здания сразу после Второй мировой войны, что делает объект уникальным с точки зрения исторического контекста. Аутентичности конструкции — балки с оттисками дат и производителя являются частью оригинальных несущих конструкций, изготовленных по индивидуальному проекту, характерному для кооперативных домов того времени — такие метки часто ставились заводами-изготовителями или строительными организациями и сегодня используются реставраторами как источники подлинности и датировки зданий.
